Konservierung und Restaurierung der Fenster des Festsaaes in Residenzschloss zu Oettingen

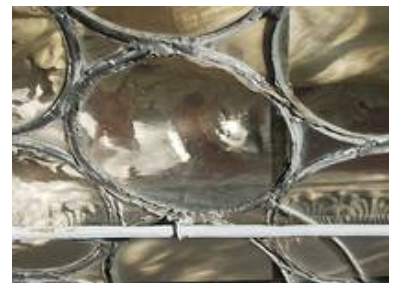
Der Vorzustand des Bleinetzes zeigt das leider nicht alle Bleie gehalten werden konnten, schließlich sollte die Dichtigkeit der Gebäudehülle wieder hergestellt werden

Konnte das Bleinetz erhalten werden, wurden nach Austausch der gesprungenen Gläser nur gebrochene Lötstellen erneuert. Deformierte Bleie wurden, wenn möglich, begradigt, während fehlende bzw. abgerissene Bleiflansche ersetzt wurden. Bei geringeren Abrissen wurde lediglich eine Kittfüllung zum Schutz der Glaskante vorgenommen. Deformierte Randleie wurden teilweise oder vollständig ersetzt.

Die Verkittungen der Bleifelder zeigten sich in einem schlechten Zustand, sodass eine Neuverkittung notwendig war. Dabei wurde der Dichtstoff unter die Bleistege geschoben und anschließend durch Niederlegen der Bleiwangen in einem Hohlraum gespeichert, welcher die Dichtungsfuge zwischen Glas und Bleistege bildet. Im Anschluss wurden Kupferdrahthaften für die spätere Befestigung der Felder an den beidseits vorhandenen Windeisen aufgelötet. Es wurden außerdem zahlreiche zusätzliche Haften angebracht, um in Zukunft eine bessere Feldstabilität zu erreichen.

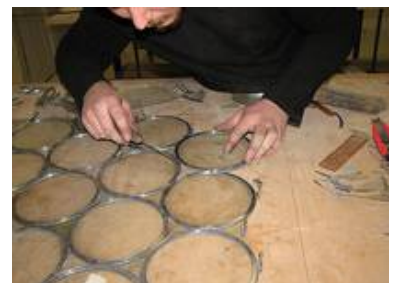
Die Arbeiten wurden vor Ort ausgeführt, was dem Bauherrn eine besonders intensive Begleitung der Arbeiten ermöglichte
