Abteikirche Amorbach

Fensterbestand

Maßnahmen

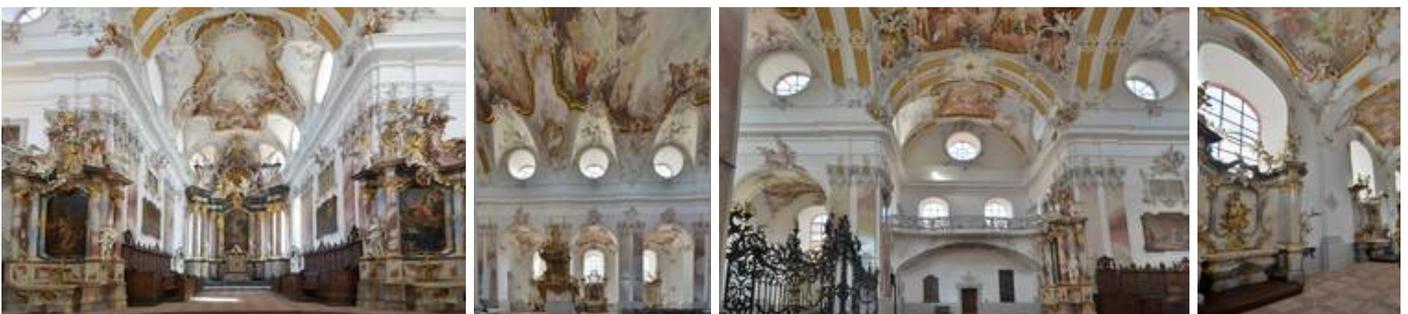
Der Fensterbestand der Abteikirche ist nahezu komplett in der barocken Originalsubstanz erhalten. Die 17 Hauptfenster des Kirchenraumes sind als dreibahnige, sechszeilige Rundbogenfenster gestaltet, welche im Haupthaus eine Größe von ca. 2,10 x 4,50 m erreichen, ansonsten etwa eine Höhe von 1,75 m messen. Lediglich die beiden Fenster an der südlichen Querhausfassade (Gesamtmaße: B:1,75 m x H: 3,35 m) unterscheiden sich durch ihren fünfzeiligen Aufbau von dieser Grundstruktur.

Im Obergaden der Kirche sind 21 Rundfenster mit einem Gesamtdurchmesser von jeweils ca. 2,35 m eingelassen, in welchen sich um ein mittleres Rundfeld acht Kreissegmente gruppieren. Die Anordnung der Obergadenfenster folgt in Hauptschiff und Chorraum jeweils der Vorgabe der Hauptfenster und weicht lediglich entlang des Querhauses aus platzierungs- und visuellen Gründen von diesem Schema ab.

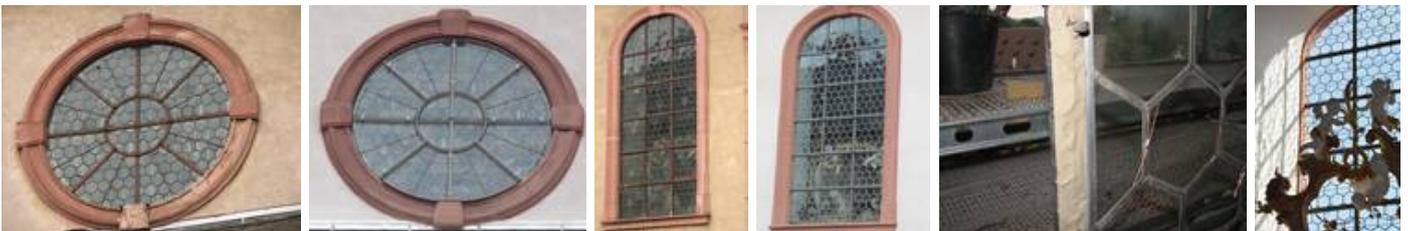
Da sich die Bleie in teilweise sehr brüchigem und fragilem Zustand zeigten, war es teilweise leider nicht möglich, die Bleistege zu erhalten. Hier wurden besonders niedrige Spezialbleie angefertigt welche sich gut in den historischen Bestand einfügten.

Die Bleiverglasungen wurden zwecks Konservierung in der Werkstätte vorsichtig ausgebaut. Gebrochene oder verlorene Gläser wurden durch Neugergänzungen ersetzt. Dazu wurden Proben des alten Glases an die Glashütte gesandt, deren Mitarbeiter dort eigens ein der Vorlage farblich und visuell möglichst entsprechendes mundgeblasenes Echtantik produzierten.

Nach dem Ausbau der Bleifelder und dem Verbringen in die Werkstatt wurden die Quer- und Standeisen, wie die Windeisen auf den Bleifeldern, entrostet, grundiert und anschließend zweifach mit Eisenglimmerlack gestrichen. Partiiell wurden Eisenteile ergänzt.

Die auf der Innenseite der Obergadenfenster vorhandenen Gitter, wurden durch je zwei halbkreisförmigen Rundstahlrahmen (8mm Edelstahl) auf der Außenseite ersetzt, die mit einem Edelstahlgitter (20x20x1,5mm) versehen wurde.

Der Wiedereinbau der Felder erfolgte auf ein vorgelegtes Kittbett, dabei war darauf zu achten, dass nicht zu viel Kitt in den Falz eingelegt wurde, um die teils sehr kurzen Haltebolzen nicht ihrer Funktionalität zu berauben.

Nach dem Aufbringen der Deckschienen wurden diese wieder mit den Originalmuttern verschraubt und die Windeisen an den Bleifeldern angebracht und mit Hilfe der Kupferhaften fixiert. Abschließend wurden die Eisen und Deckschienen innen- und außenseitig verkittet und die Kittfasen, sowie die Kupferhaften mit Eisenglimmerlack DB703 u?berstrichen und farblich abgestimmt.
