ROTHKEGEL

Glasgestaltung · Glasrestauration · Glastechnik · Leuchtenmanufaktur · Leuchtentechnik

Das Kutteltürfenster nXVIII Felder 4c und 5c im Münster zu Ulm

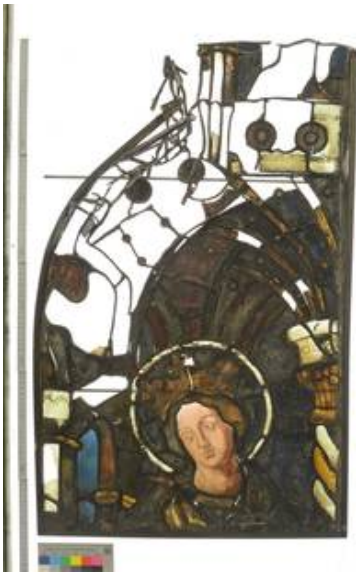
Feld 5c im VZ DL IS (nach der Bergung aus dem Münster)

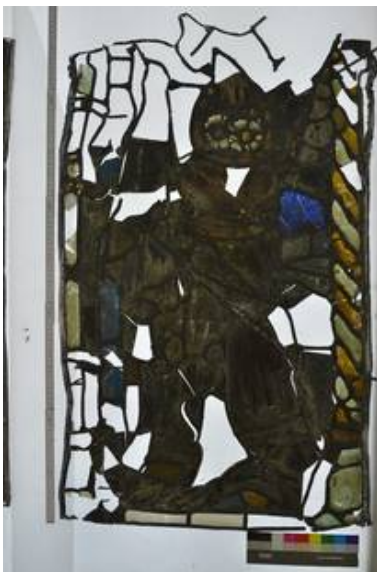
Feld 4c im VZ DL IS (nach der Bergung aus dem Münster)

Das Feld 4c prallte nach einer Fallhöhe von ca. zehn Metern auf dem Boden auf, der Sturz von Feld 5c wurde durch den sich innenseitig unter dem Kutteltürfenster befindlichen Windfang der Kutteltür nach etwa sechs Metern gestoppt. Nach der Bergung der Felder und fragmentarischen Gläser durch Mitarbeiter des Münsterbauamtes Ulm sind die Halterungen der verbliebenen Bleiverglasungen überprüft und nachgesichert worden.

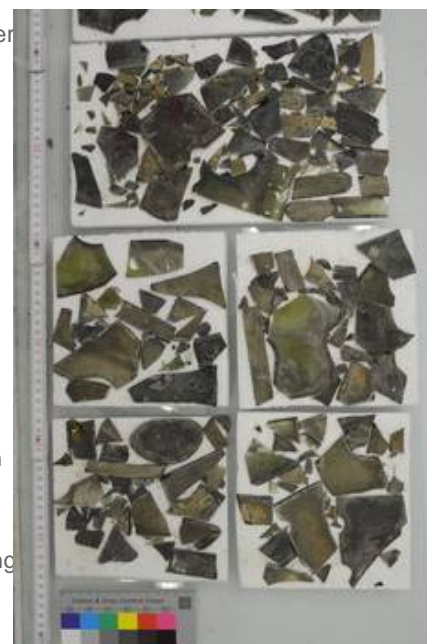
Glasbruchstücke nach der Bergung aus dem Münster

...Nach dem losen Zusammenfügen müssen die Sprünge geklebt und so die fehlende Verbindung zwischen den Fragmenten wieder hergestellt werden. Bereits während des Zusammensetzens stellte sich die Frage des weiteren Vorgehens. Um einen Überblick über die noch vorhandenen Stücke zu bekommen, sind diese nach dem Fixieren auf die Bleie aufgelegt worden. Hierbei kam es zu der Erkenntnis, dass die Gläser sehr knapp auf den Bleiruten aufliegen, zwischen Glas und Blei somit kaum Spielraum gegeben ist, welcher für das schadfreie Wiedereinsetzen allerdings vorhanden sein sollte. Da die verarbeiteten Bleiruten auch keine Möglichkeit bieten deren Flanschen aufzubiegen, hätten die Gläser nach dem Kleben nicht einfach wieder in den Verbund eingesetzt werden können....
