## St. Marien zu Köln-Fühlingen

Unsere Aufgabe war die Konservierung aller Glasmalereien durch eine zeitgemäße, innenbelüftete **Außenschutzverglasung** sowie die Reinigung der Glasmalereien und die Konsolidierung, wie auch verwindungssteife Rahmung des Bleinetzes. Lediglich die drei mittleren Chorfenster wurden von uns in situ belassen und dort gereinigt.

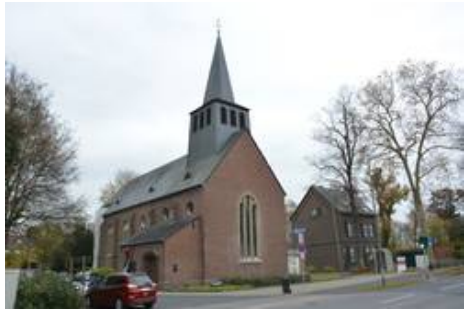
nVII im Vorzustand, die Glasmalereien sind durch die Acrylglasscheiben nicht zu erkennen

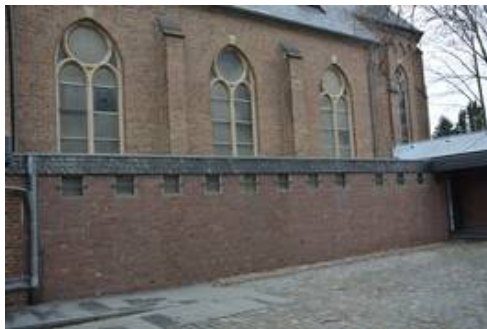
Die Südfassade im Vorzustand mit den Acrylglasscheiben

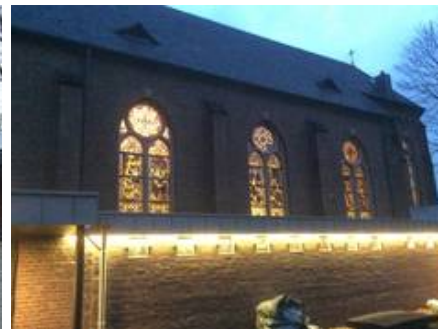
Gerade Nachts bei Beleuchtung setzen die Glasmalereien jetzt ein besonderes Zeichen

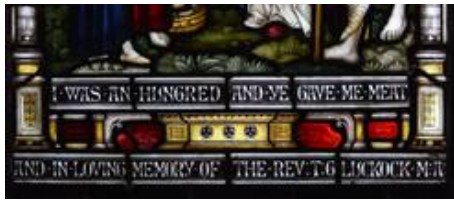
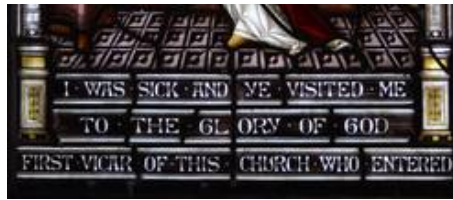
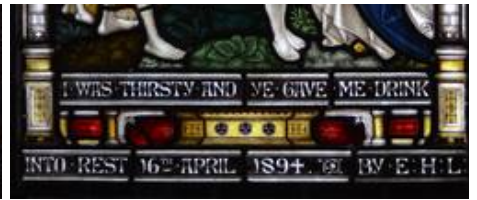
In Zeile 2 des Westfensters sind die englischen Inschriften besonders gut zu erkennen.

Die Werkstätte in der die Glasmalereien ursprünglich gefertigt wurde ist leider nicht bekannt, auch da die Scheiben nicht signiert wurden. Der Malstil gibt jedoch Anlaß zur Vermutung, dass die Scheiben aus dem Atelier Clayton & Bell stammen könnten, die ab den 1870ern bis ins 20. Jahrhundert Glasmalereien fertigten.
