# ROTHKEGEL

## Es muß nicht immer groß sein

## Klassische Wartungs- und Unterhaltungsarbeiten

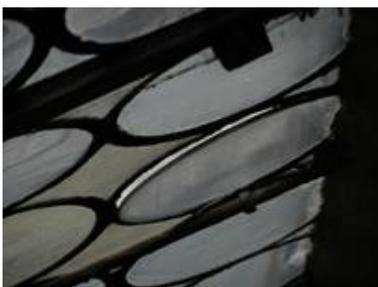
Eine reine Begutachtung von Fenstern von unten mittels Ferngläsern kann nicht immer alles zeigen.

So ist eine solch leicht gekippte Scheibe wie im Beispiel links, die bereits aus dem Bleinetz heraus zukippen droht, schon alleine auf Grund des Betrachtungswinkeln im Zusammenspiel mit Betrachtungsentfernungen von doch auch einmal 20 Metern, kaum zu entdecken.

Erst ein Blick aus dem Nahbereich oder besser noch von oben im Streiflicht zeigt das hohe Gefährdungspotential und die Dringlichkeit von Maßnahmen zur Aufrechterhaltung der Verkehrssicherheit sowie zur Vermeidung von Folgeschäden an Raumschale und Ausstattung.

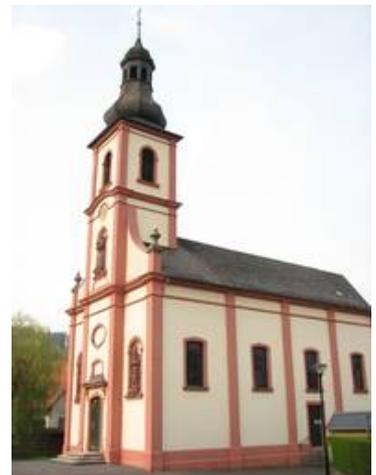
St. Josef Hilders-Wickers

Unten stehend finden Sie Beispiele von fehlenden Abdichtungen des Bleinetzes (links) und der Eisen (rechts); nur mit dem Fernglas ist der Zustand wohl kaum beurteilbar.

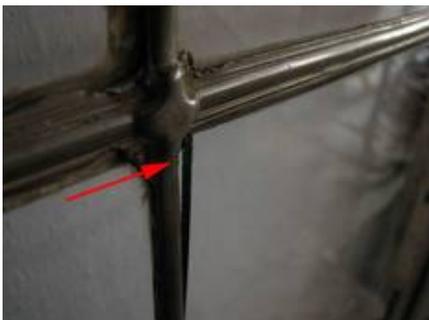
An sich keine große Sache - meint man - die Reparatur von Blankglasscheiben.

Wenn diese jedoch verformt sind und das Bleinetz diese Verformung aufnimmt kann es natürlich zum Problem werden, wenn plane, einfache Flotglasscheiben eingesetzt werden, statt auch die Ersatzscheiben der bestehenden Verformung anzupassen.

Plane Scheibe in historischem Bleinetz kann zu Schäden führen

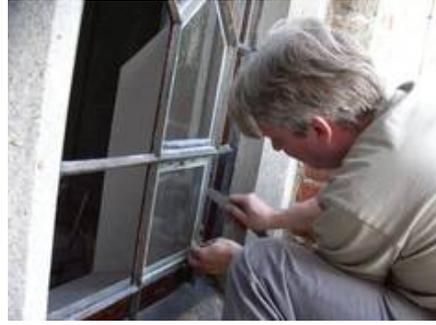
Abdichtungsarbeiten in der ev.-luth.  
Kirchengemeinde Selent (SH)
